privind aprobarea trecerii din domeniul public în domeniul privat al comunei Păltinoasa, a imobilului "clădire PSI" situat în comuna Paltinoasa, satul Păltinoasa, județul Suceava în vederea scoaterii din funcțiune și desființării

DEMOLARE CLĂDIRE PSI

FAZA:	EXPERTIZĂ TEHNICĂ
AMPLASAMENT:	sat Păltinoasa, comuna Păltinoasa, județul Suceava
BENEFICIAR:	Comuna Păltinoasa

RAPORT DE EVALUARE TEHNICĂ

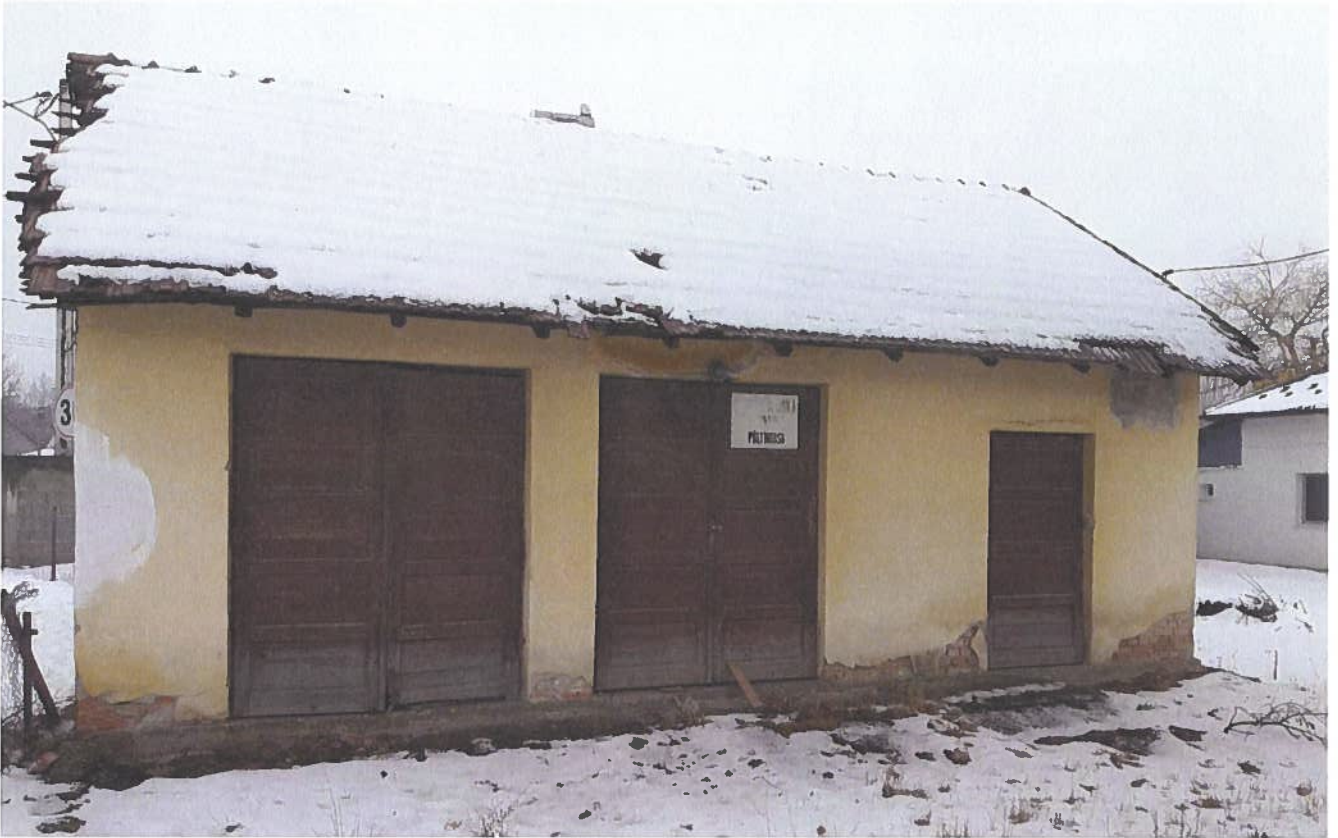
FAȚADA PRINCIPALĂ CLĂDIRE P.S.I.

Pereții din zidărie prezintă pe exterior semne de degradare, fiind executați fără stâlpișori la colțuri și la intersecții de pereți.

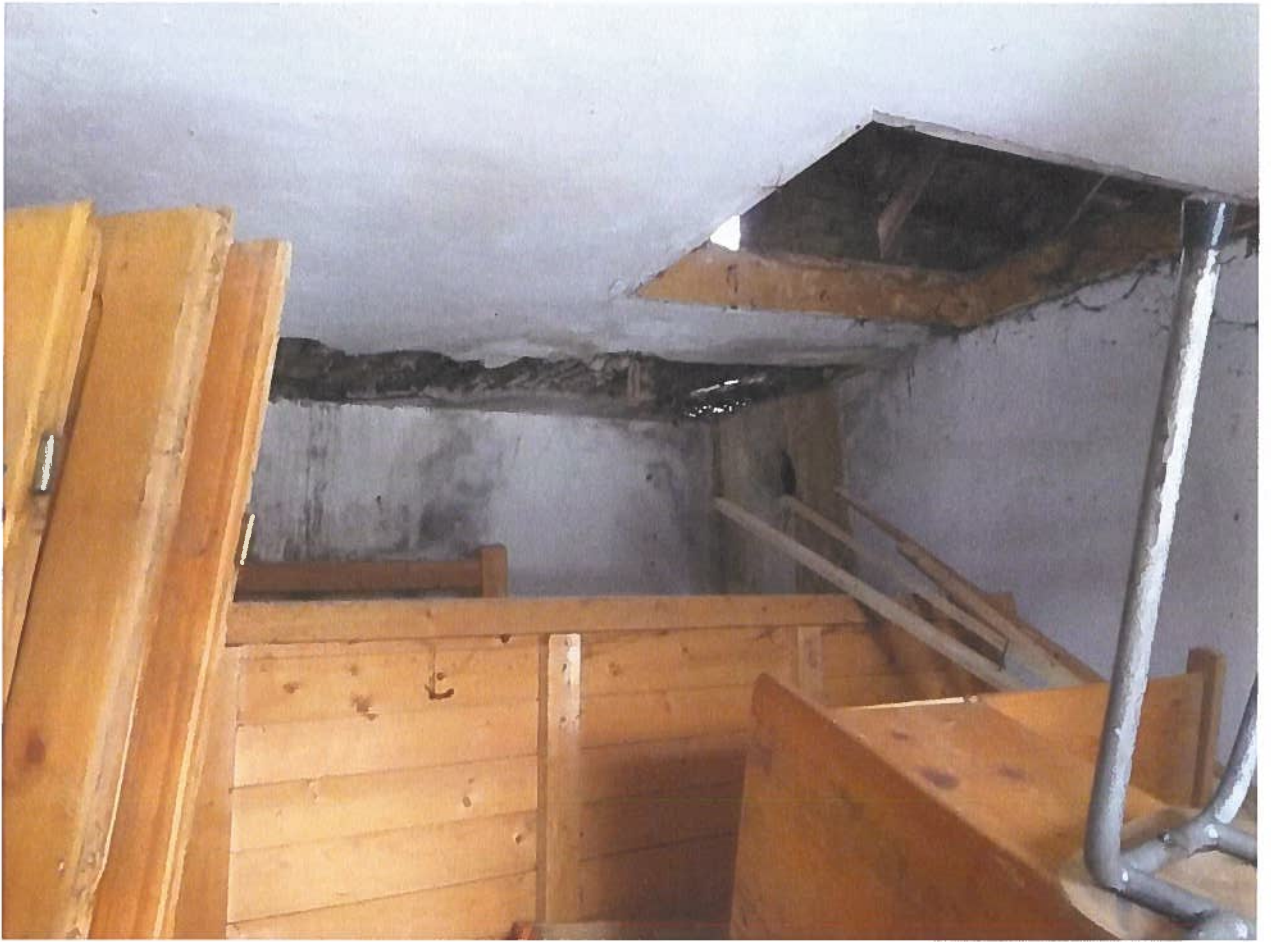
DETALIU INTERIOR ÎNCĂPERE CLĂDIRE P.S.I.

În prezent, starea fizică a structurii de rezistență a clădirii PSI poate fi considerată nesigură din punct de vedere al stabilității, cu finisaje interioare parțial degradate datorită infiltrațiilor.

- finisajele exterioare sunt deteriorate, fisurate, cu porțiuni lipsă și zone cu desprinderi, igrasie și mucegai;
- finisajele interioare, prezentă numeroase zone cu desprinderi, fisuri, igrasie și mucegai;

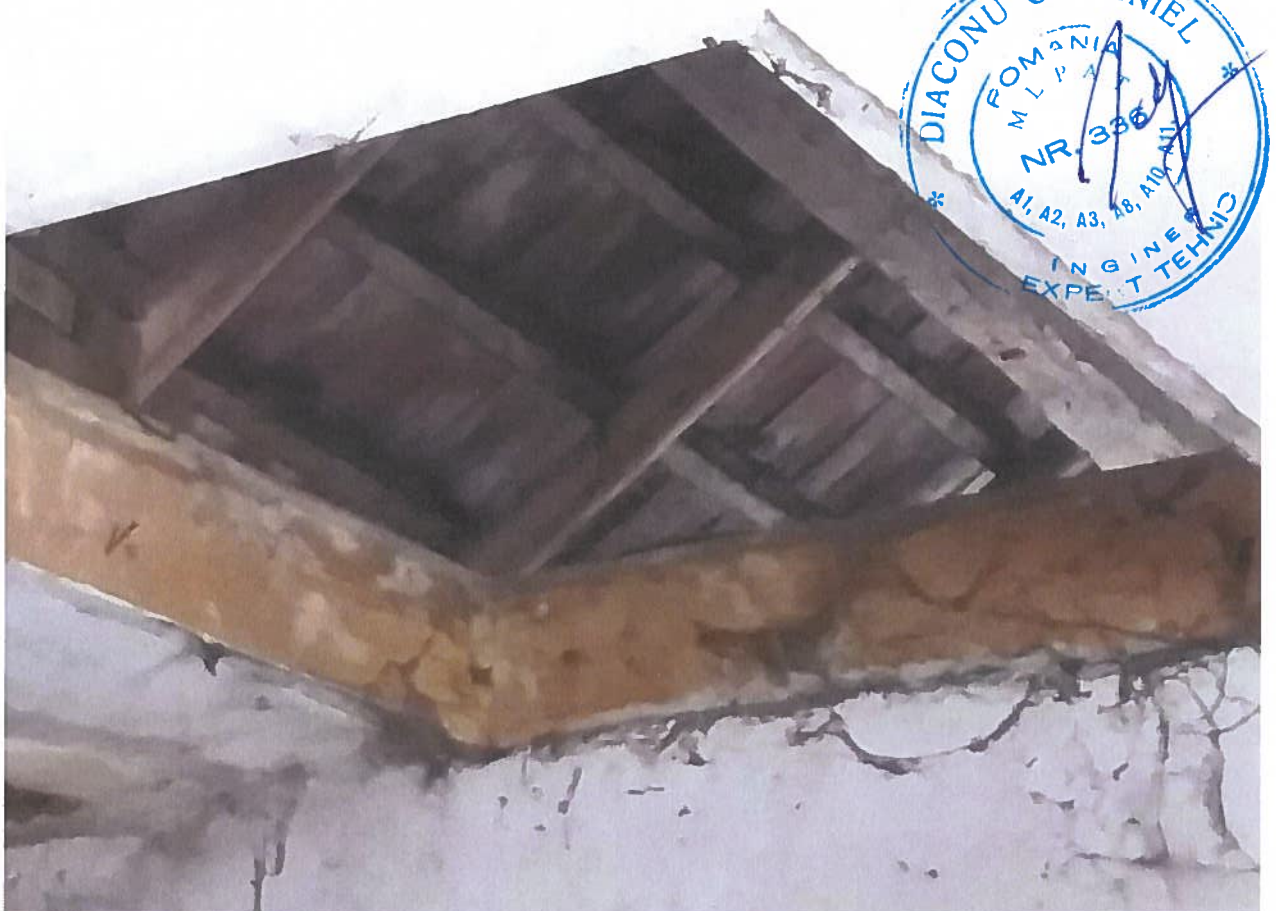
DETALIU POD CLĂDIRE P.S.I.

Clădirea are acoperiș tip șarpantă de lemn în două ape, subdimensionată și fără ancorări stabile, cu învelitoare din țigle ceramice, care prezintă fisuri și spărturi permițând infiltrarea apelor meteorice în pod și la parter.

- podul este de tip necirculabil;
- acoperiș de tip șarpantă de lemn, subdimensionată, cu fixare și ancorare insuficientă;
- lipsesc jgheburile și burlanele pentru descărcarea apelor meteorice;
- învelitoarea din țiglă ceramică este degradată și prezintă fisuri și spărturi prin care apele pluviale se infiltrează prin tavan;
