privind aprobarea trecerii din domeniul public în domeniul privat al comunei Păltinoasa, a imobilului “Școala cu clasele I-IV Capu Codrului” situat în comuna Păltinoasa, satul Capu Codrului, județul Suceava și lucrările de desființare ale acestuia

DEMOLARE ȘCOALĂ CU CLASELE I-IV, SATUL CAPUL CODRULUI, COMUNA PĂLTINOASA

FAZA: **EXPERTIZĂ TEHNICĂ**

RAPORT DE EVALUARE TEHNICĂ

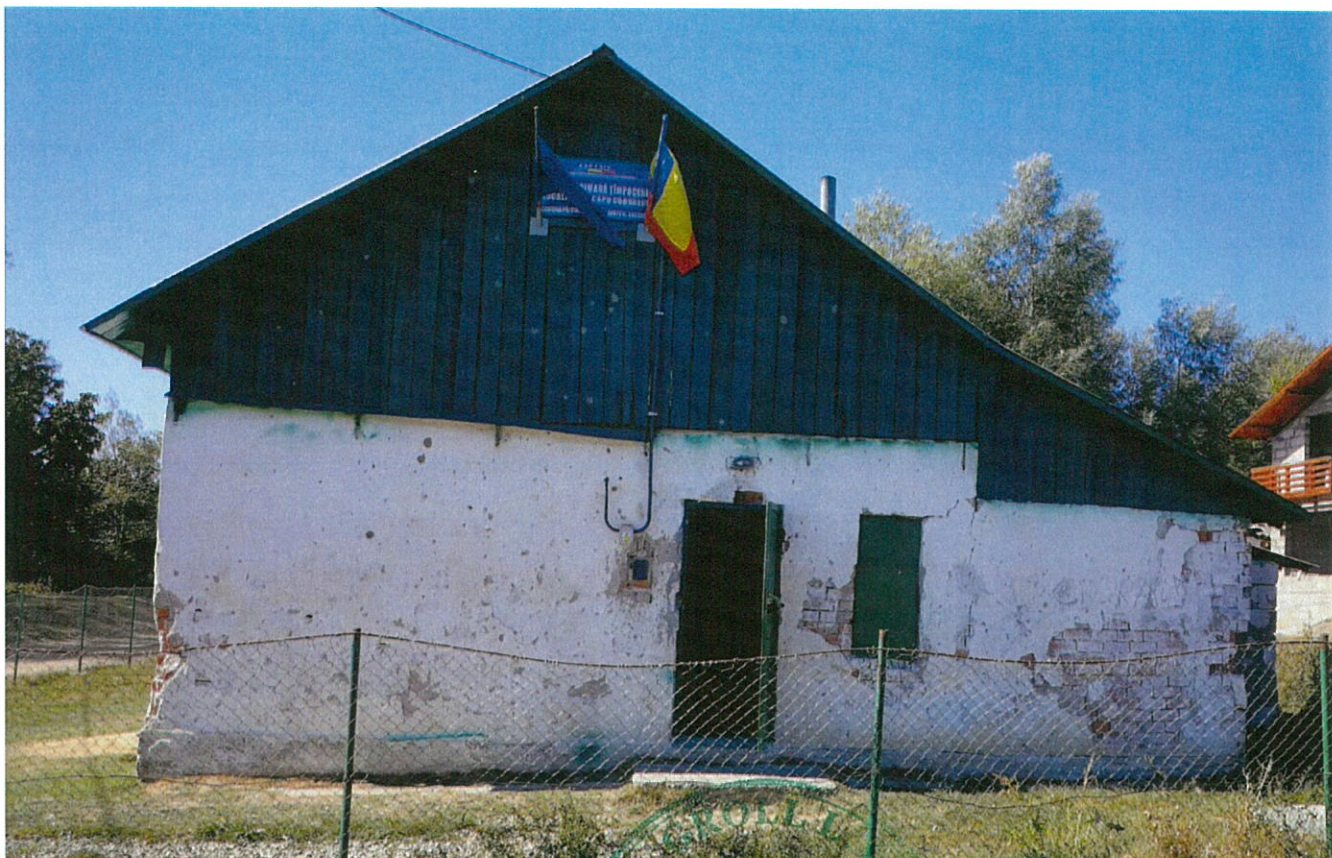
FAȚADA PRINCIPALĂ

Finisajele exterioare precum și închiderile cu scândură ale frontoanelor sunt degradate în proporție de 80%.

Ferestrele sunt simple cu rame de lemn, neetanșe.

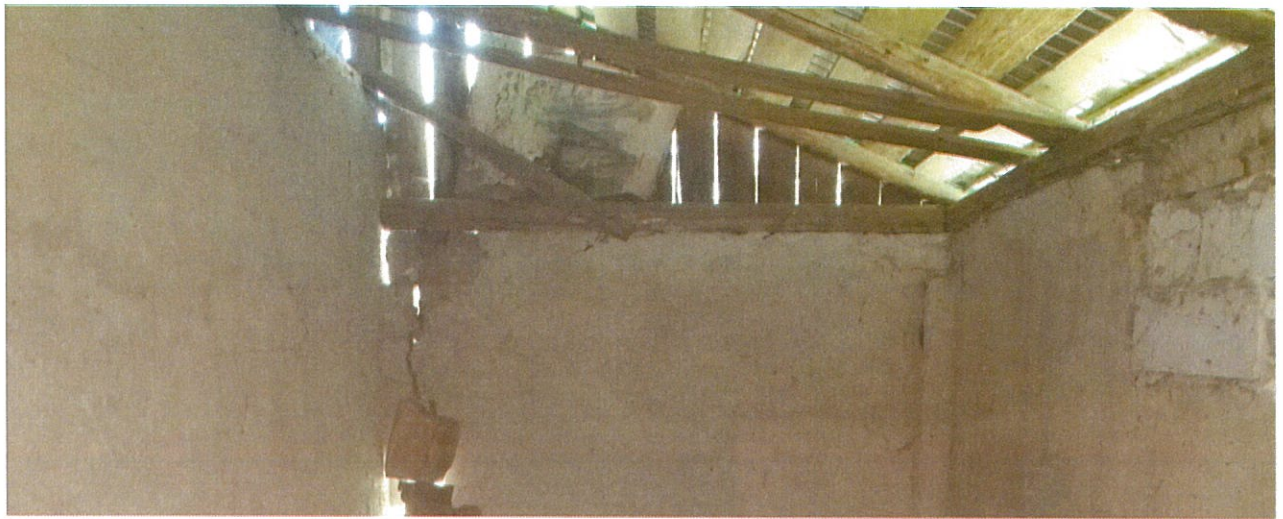
DETALIU ȘARPANTĂ

- șarpanta este executată din lemn și descarcă direct pe zidurile de cărămidă;
- șarpanta este subdimensionată, și fără ancorare corespunzătoare;
- elementele de lemn ale șarpantei nu sunt ignifugate și prezintă zone putrezite și instabile;
- învelitoarea este din tablă zincată;
- traversările coșurilor de fum prin învelitoare nu sunt impermeabilizate permițând infiltrări ale apelor pluviale;
- pe acoperiș nu sunt montate parazăpezi;
- nu există jgheaburi și burlane;
- lemnăria de închidere a frontoanelor este degradată;

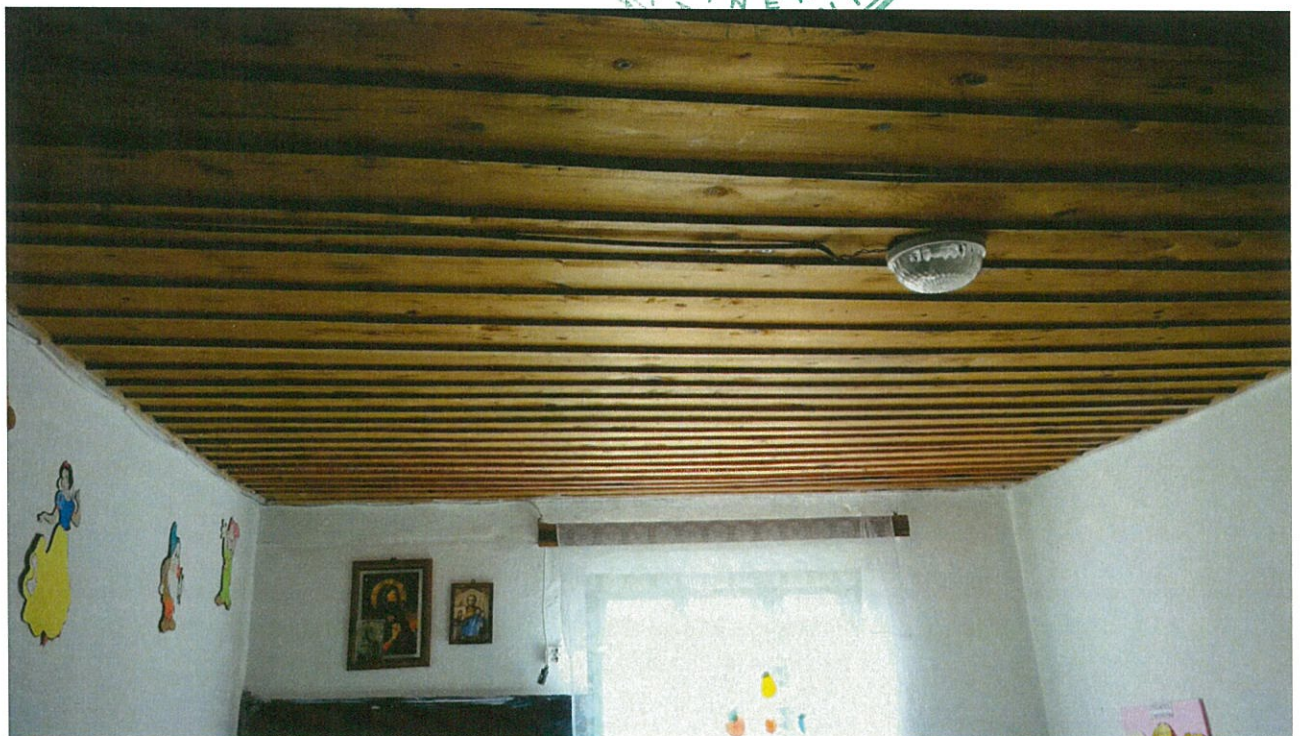
DETALIU PEREȚI ȘI TAVAN ÎN ÎNCĂPEREA CLASEI

- finisajele exterioare la pereți sunt degradate în proporție de peste 80%;
- finisajele interioare la pereți sunt degradate în proporție de peste 70%;
- încăperea WC-ului nu are finisaje interioare / exterioare;

- există planșeu de lemn doar în axele 1-3 / A-D, cu tavane lambrisate cu lemn;
- planșeul existent nu este hidro – termo – izolat;

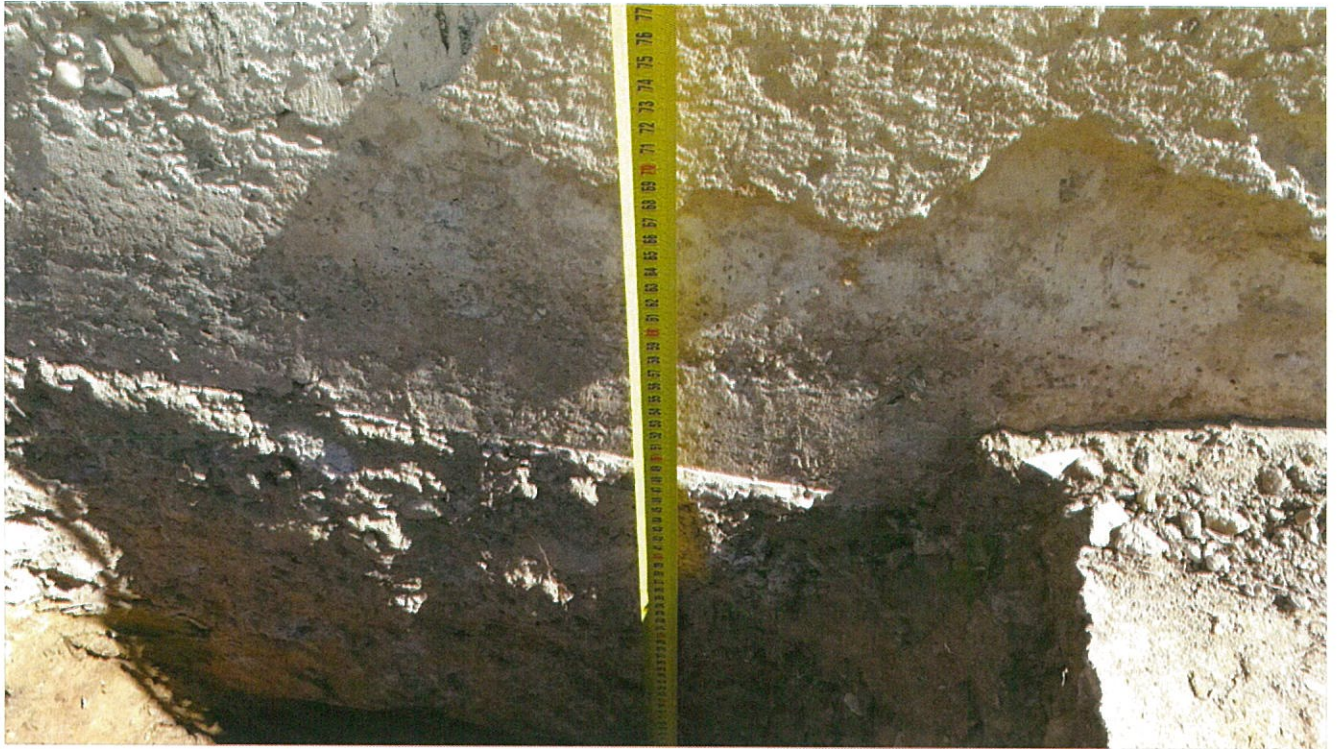
DETALIU SONDAJ ADÂNCIME FUNDAȚII

- au fost depistate fisuri specifice tasării diferențiate;
- fundațiile continui sub ziduri sunt de 30 cm grosime;
- cota de fundare este la -0,60 m de la cota terenului existent (CTS); nu se îndeplinește condiția amplasării tălpii de fundație sub limita cotei de îngheț a zonei (- 1,10 m de la CTS).

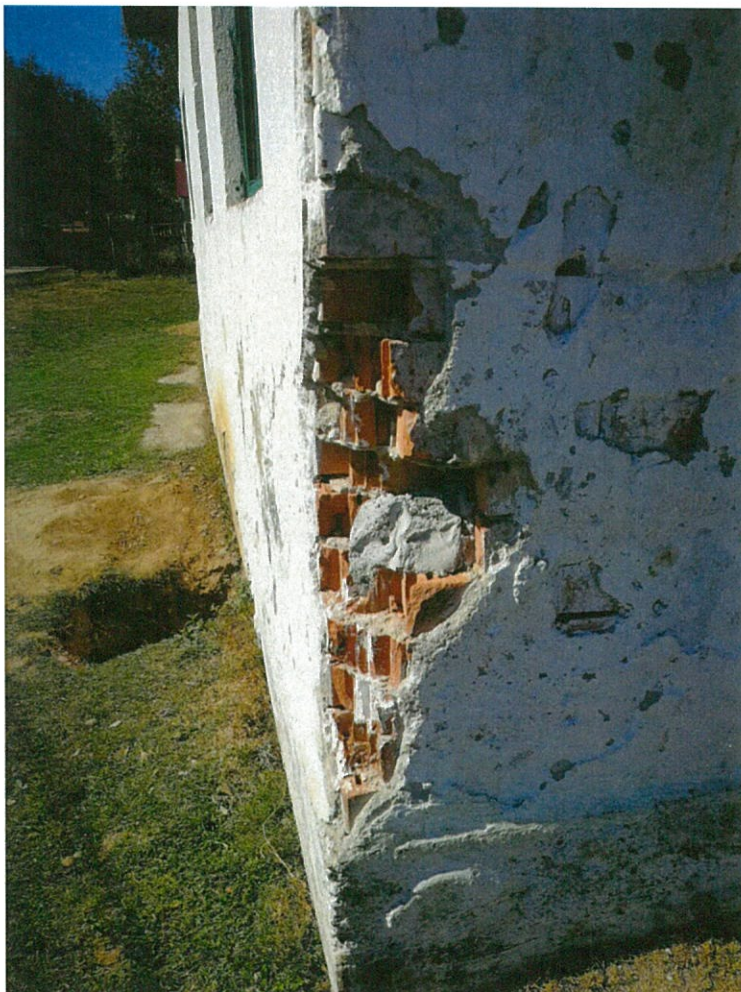
DETALIU DEGRADĂRI
ZIDĂRIE LA COLȚURI
(FĂRĂ STĂLPIȘORI DE
CONFINARE)

Zidăria este simplă (ZNA), nearmată, fiind executată din cărămidă plină de 25 cm grosime, fără elemente de confinare din beton armat.

Partea superioară a zidăriei nu are centuri din beton armat.

- nu se respectă prevederile CR6-2013 – Cod de proiectare pentru structuri de zidărie;
- au fost depistate fisuri ale diaframelor de zidărie;
- zidăria nu este confinată cu stâlpi, centuri și grinzi din beton armat;
- partea superioară a zidăriei nu are centură din beton armat;
- calitatea materialelor utilizate poate fi considerată satisfăcătoare;
- clădirea nu are termosistem;
