privind aprobarea trecerii din domeniul public în domeniul privat al comunei Păltinoasa, a imobilului “cladire PSI” situat în comuna Păltinoasa, satul Păltinoasa, județul Suceava în vederea scoaterii din funcțiune și desființării

DEMOLARE CLĂDIRE PSI

FAZA:	EXPERTIZĂ TEHNICĂ
AMPLASAMENT:	sat Păltinoasa, comuna Păltinoasa, județul Suceava
BENEFICIAR:	Comuna Păltinoasa

RAPORT DE EVALUARE TEHNICĂ

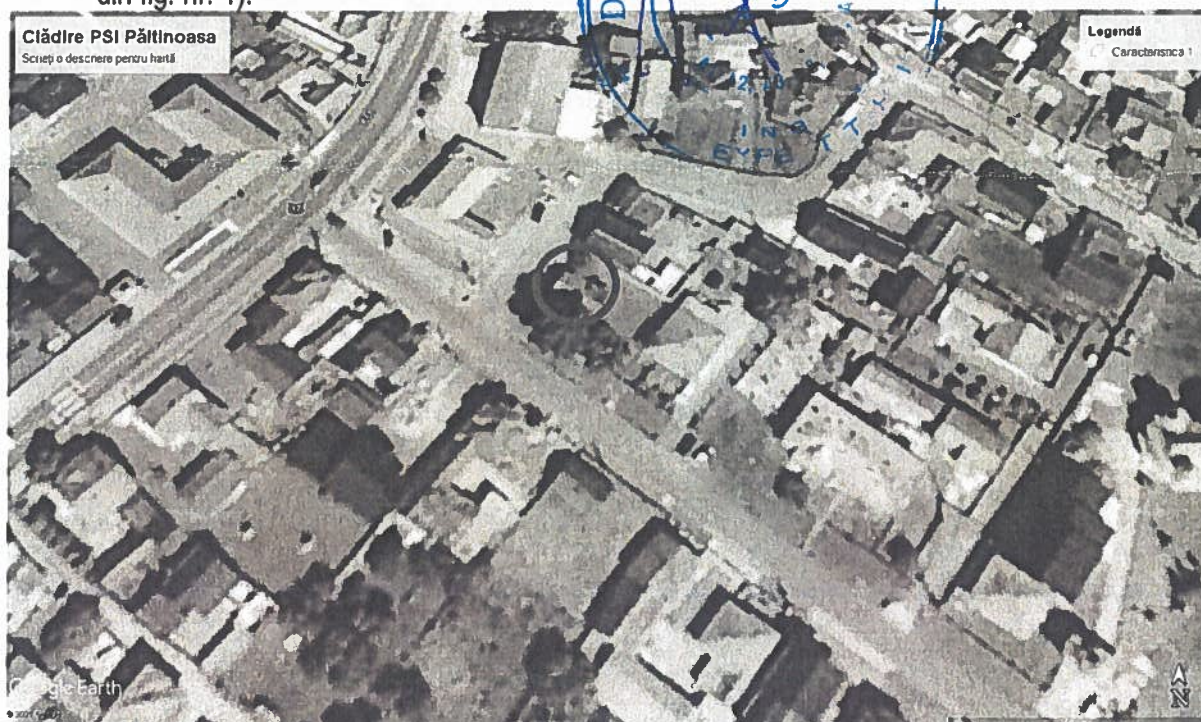
Fig. nr. 1 – Amplasament parcela cadastrală 1732 cu corpurile C1, C2 și C3 și distanțe față de clădirile învecinate

- Adresă – satul Păltinoasa, comuna Păltinoasa, județul Suceava
- Funcțiuni – remiză P.S.I.
- An execuție – 1958
- Regim de înălțime – parter
- Dimensiuni – 9,60 x 5,80 m;
- Aspecte arhitecturale relevante – Stilul arhitectonic este tradițional local, respectiv clădire din cărămidă plină cu acoperiș în două ape cu învelitoare din țiglă ceramică;
- Categoria de importanță – "redușă - D";
- Clasa de risc seismic – Rs I;
- Vecinătăți – De jur împrejurii clădirii PSI, față de pereții exteriori ai acestora, sunt existente alte construcții civile (tip locuință și anexe gospodărești) la distanțe de peste 5 m (vezi cercul din fig. nr. 1).

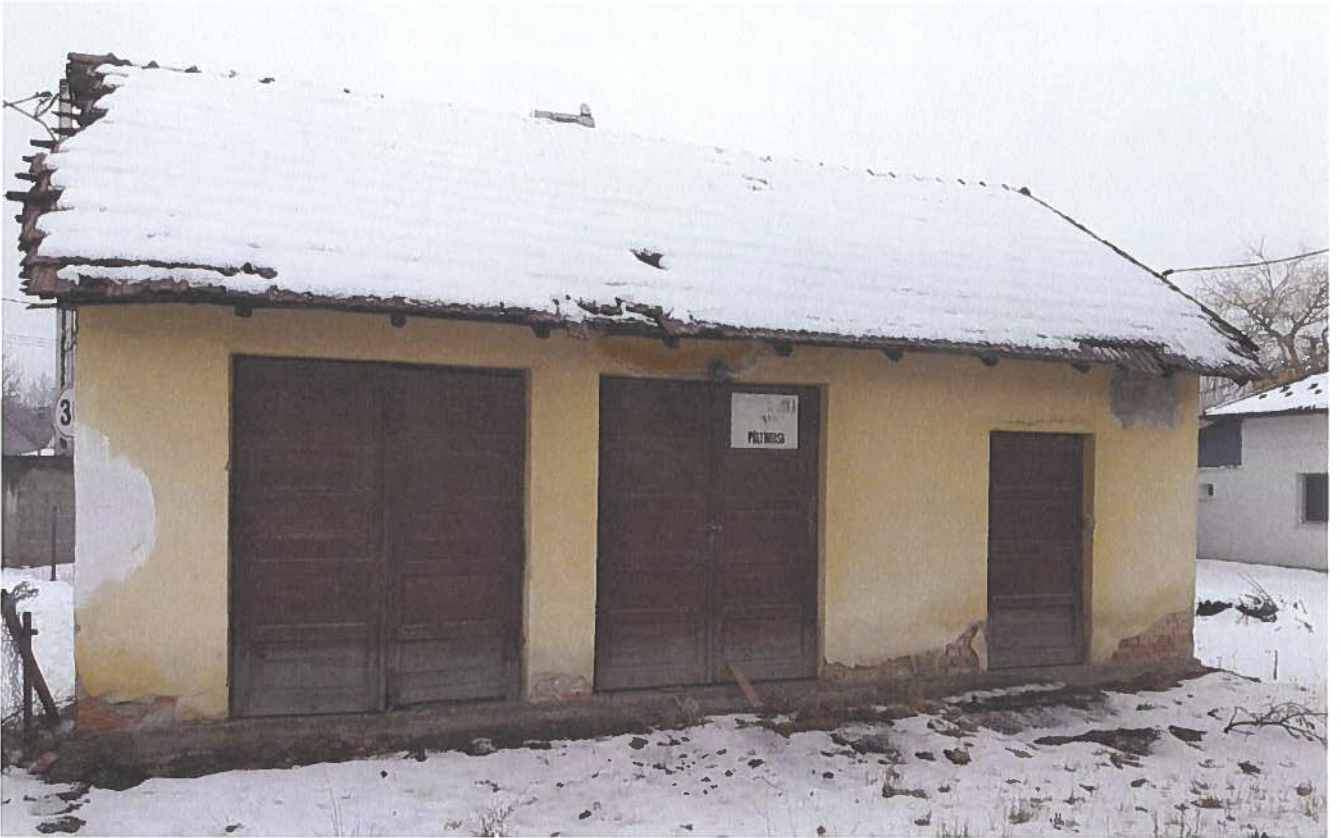
FAȚADA PRINCIPALĂ CLĂDIRE P.S.I.

Pereții din zidărie prezintă pe exterior semne de degradare, fiind executați fără stâlpișori la colțuri și la intersecții de pereți.

- finisajele exterioare sunt deteriorate, fisurate, cu porțiuni lipsă și zone cu desprinderi, igrasie și mucegai;
- finisajele interioare, prezintă numeroase zone cu desprinderi, fisuri, igrasie și mucegai;

Concluzii:	Clădirile pot fi demolate prin metoda "bucată cu bucată" și de sus în jos. Materialele demolate vor fi sortate și depozitate separat		
Necesitatea lucrărilor de intervenție	NU		
Clasa de risc seismic după efectuarea lucrărilor de intervenție	Nu este cazul.

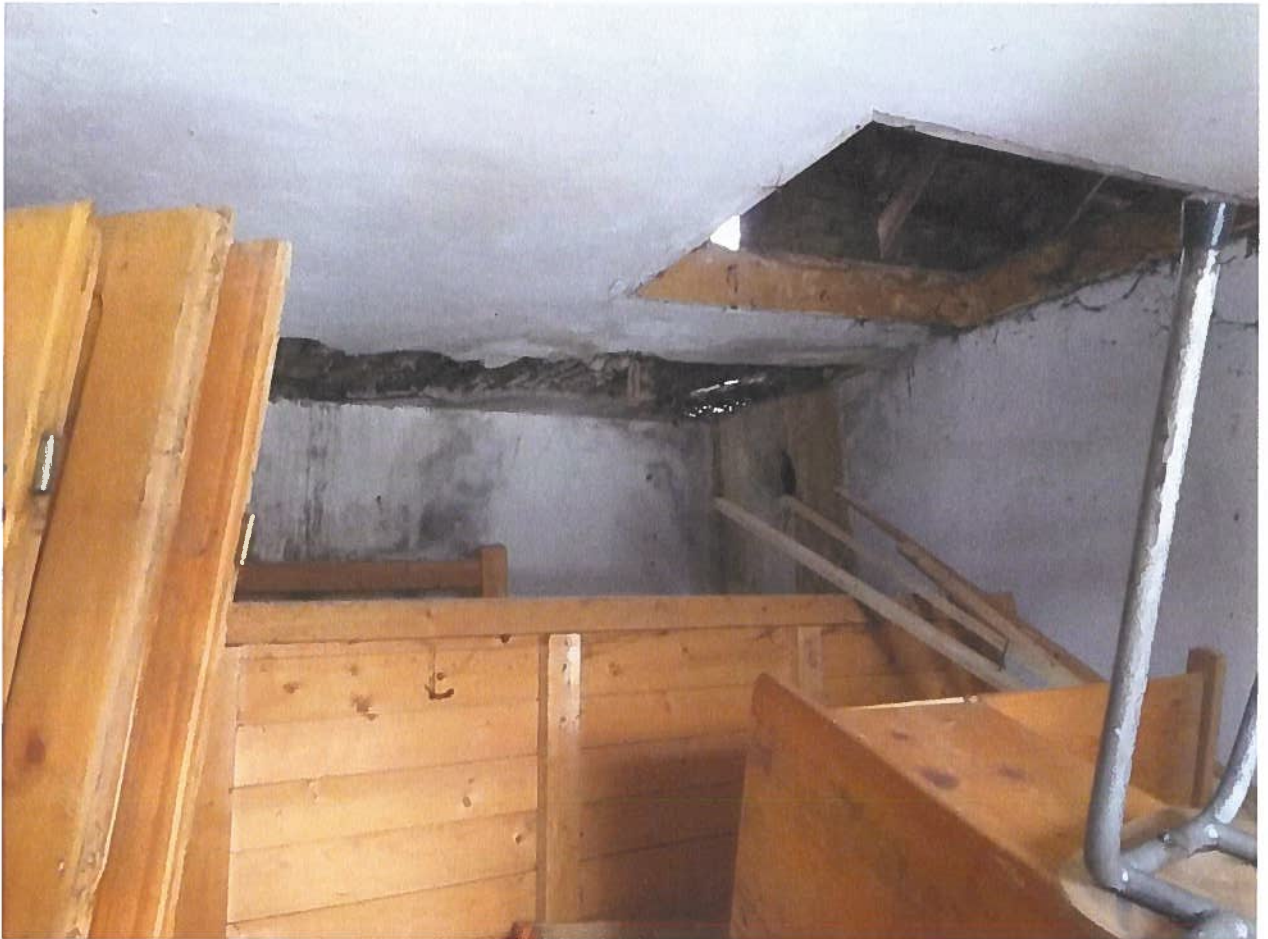
DETALIU INTERIOR ÎNCĂPERE CLĂDIRE P.S.I.

Pe interiorul pereților, în încăperi, au fost depistate zone cu igrasie la pereții interiori.

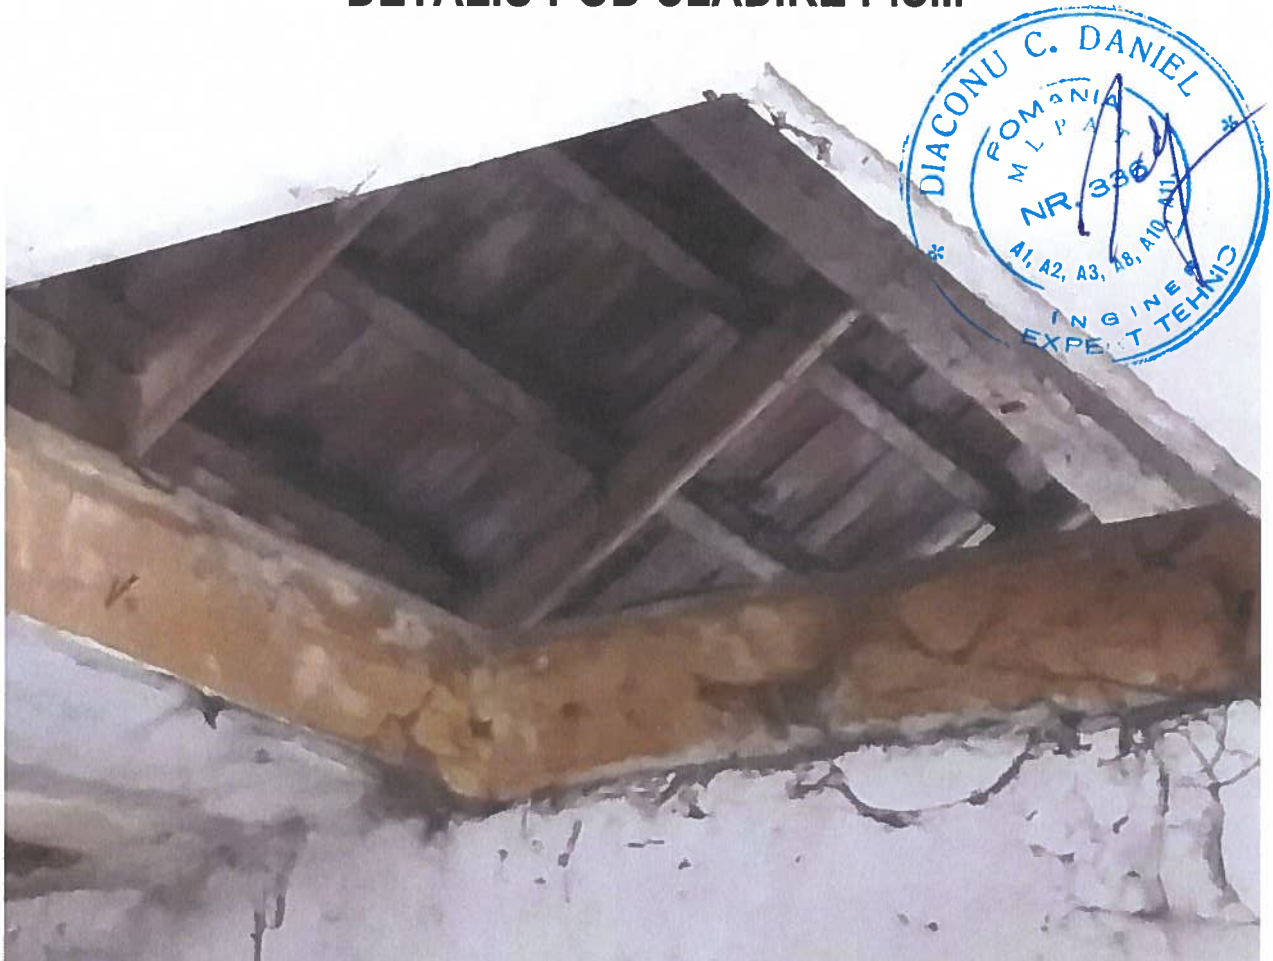
DETALIU POD CLĂDIRE P.S.I.

Clădirea are acoperiș tip șarpantă de lemn în două ape, subdimensionată și fără ancorări stabile, cu învelitoare din țigle ceramice, care prezintă fisuri și spărturi permițând infiltrarea apelor meteorice în pod și la parter.

- podul este de tip necirculabil;
- acoperiș de tip șarpantă de lemn, subdimensionată, cu fixare și ancorare insuficientă;
- lipsesc jgheburile și burlanele pentru descărcarea apelor meteorice;
- învelitoarea din țiglă ceramică este degradată și prezintă fisuri și spărturi prin care apele pluviale se infiltrează prin tavan;
