privind aprobarea trecerii din domeniul public în domeniul privat al comunei Păltinoasa, a imobilului "clădire PSI" situat în comuna Paltinoasa, satul Păltinoasa, județul Suceava în vederea scoaterii din funcțiune și desființării

DEMOLARE CLĂDIRE PSI

FAZA:	EXPERTIZĂ TEHNICĂ
AMPLASAMENT:	sat Păltinoasa, comuna Păltinoasa, județul Suceava
BENEFICIAR:	Comuna Păltinoasa

RAPORT DE EVALUARE TEHNICĂ

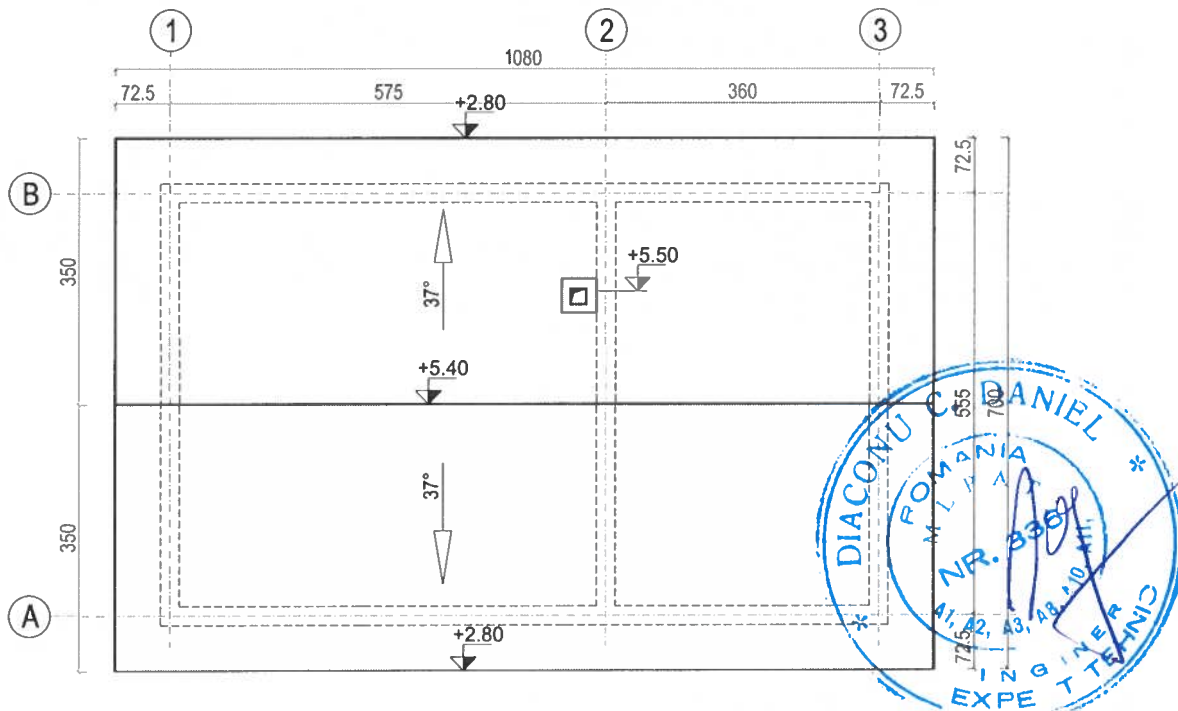
PLAN ÎNVELITOARE

- podul este de tip necirculabil;
- acoperiș de tip șarpantă de lemn, subdimensionată, cu fixare și ancorare insuficientă;
- lipsesc jgheburile și burlanele pentru descărcarea apelor meteorice;
- învelitoarea din țiglă ceramică este degradată și prezintă fisuri și spărturi prin care apele pluviale se infiltrează prin tavan;

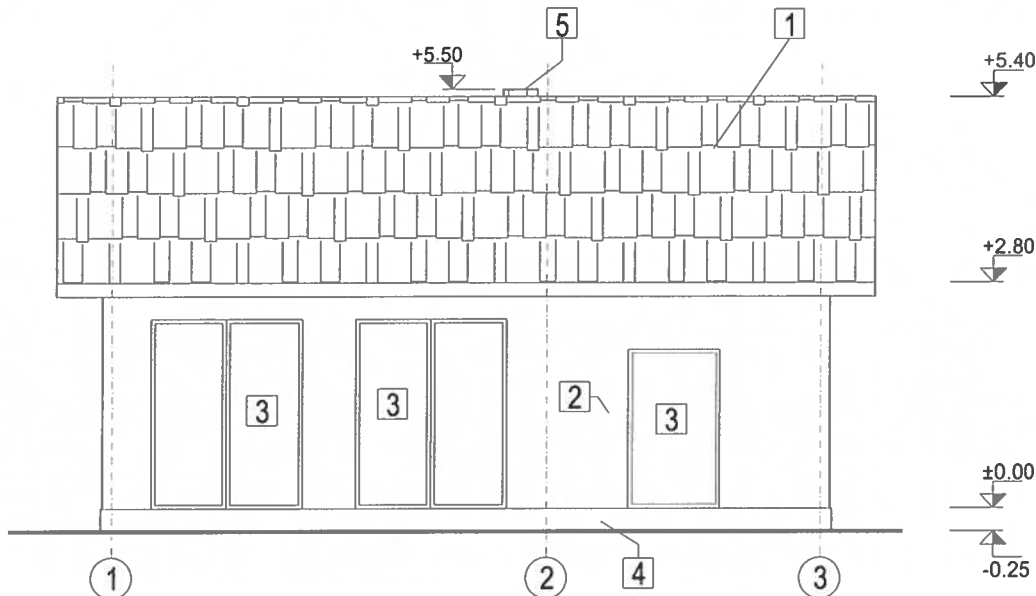
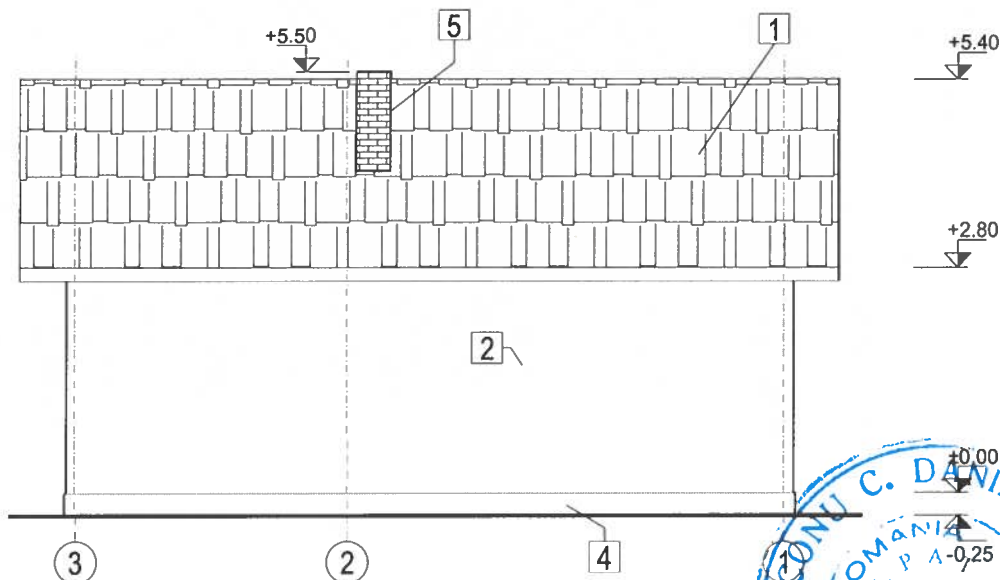
Pereții din zidărie prezintă pe exterior semne de degradare, fiind executați fără stâlpișori la colțuri și la intersecții de pereți.

Clădirea are acoperiș tip șarpantă de lemn în două ape, subdimensionată și fără ancorări stabile, cu învelitoare din țigle ceramice, care prezintă fisuri și spărturi permițând infiltrarea apelor meteorice în pod și la parter.

- finisajele exterioare sunt deteriorate, fisurate, cu porțiuni lipsă și zone cu desprinderi, igrasie și mucegai;
- finisajele interioare, prezentă numeroase zone cu desprinderi, fisuri, igrasie și mucegai;

1. Învelitoare deteriorată din țiglă ceramică
2. Tencuială exterioară, deteriorată, cu desprinderi și cu zone umede
3. Tâmplărie din lemn, deteriorată
4. Soclu din beton simplu
5. Coș de fum ceramic metencuit

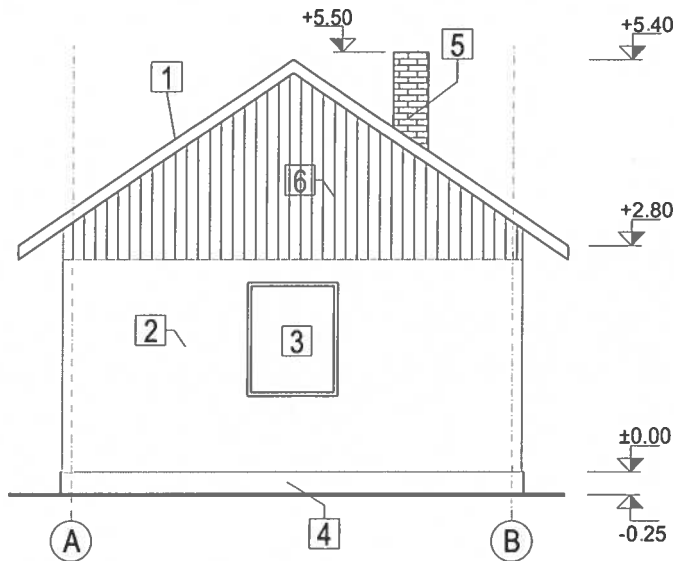
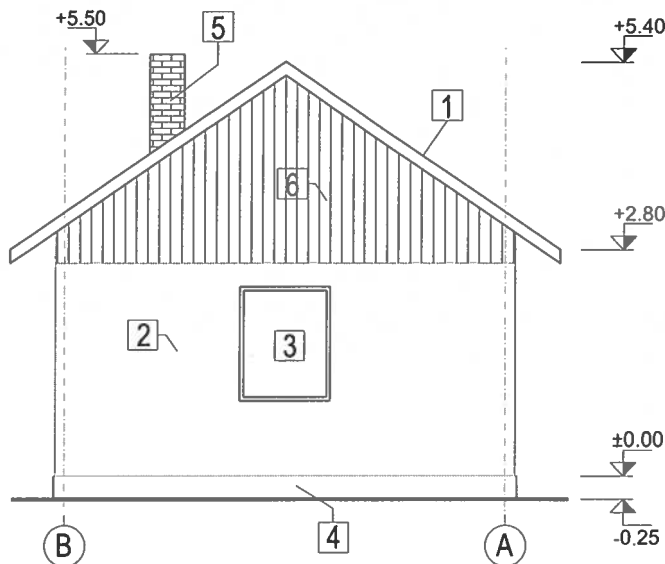
1. Învelitoare deteriorată din țiglă ceramică
2. Tencuială exterioră, deteriorată, cu desprinderi și cu zone umede
3. Tâmplărie din lemn, deteriorată
4. Soclu din beton simplu
5. Coș de fum ceramic netencuit
6. Timpan din scândură
